*Roman Malarz*

## GEOMORFOLOGICZNE SKUTKI DZIAŁANIA ZAPÓR WODNYCH W OKRESACH POWODZIOWYCH W DOLINIE SOŁY

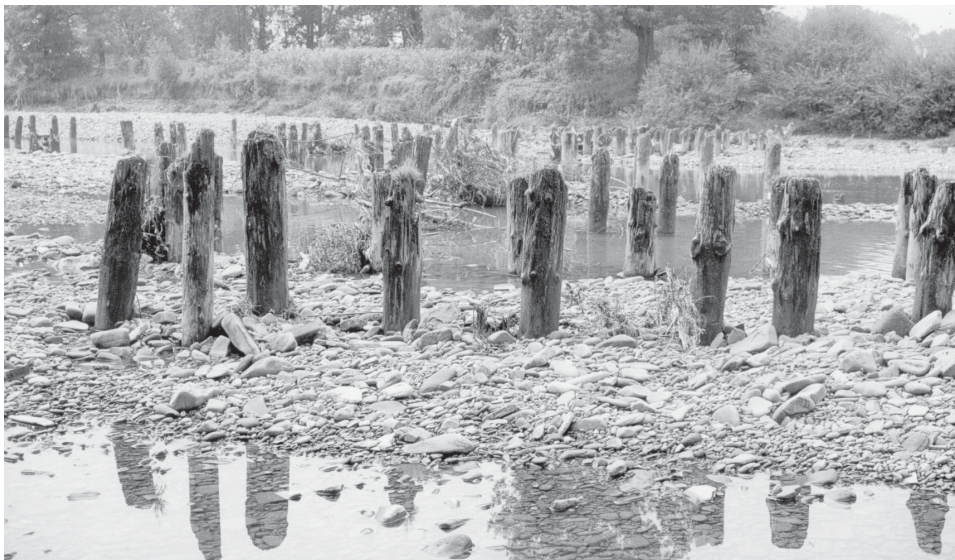
Fot. 1. W wyniku erozji wgłębnej poniżej zapory w Czańcu odsłonięte zostały palisady dawnych mostów zniszczonych przez wcześniejsze powodzie

Photo 1. Bed degradation below the Czaniec dam exposed abutments of old bridges damaged by earlier floods

niżej Czańca obserwuje się nasilenie erozji dennej prowadzącej do pogłębiania koryta rzeki (fot. 1). Podobny proces obserwuje się poniżej wielu sztucznych zapór. W przypadku zapory we Włodawku tempo erozji jest tak duże, że stwarza zagrożenie dla stabilności samej zapory (B a -

biński 1995). Tam także nastąpiło odciążenie wód od rumowiska wleczonego, w całości akumulowanego w czaszy zbiornika. W ciągu 27 lat obserwacji koryta poniżej zapory we Włocławku stwierdzono ubytek materiału rzędu 17,6 mln m<sup>3</sup>, a czoło „fali erozyjnej” przemieściło się na odległość 28 km (Babiński 1995). W korycie Soły w ciągu 5 lat obserwacji (1996–2001) przeciętne pogłębienie wyniosło około 0,5 m (fot. 1), przy równoczesnym poszerzeniu koryta i stwierdzeniu kilku przypadków awulsji. Czoło „fali erozyjnej” po powodzi 2001 r. znalazło się w Bielanach 11 km poniżej zapory w Czańcu.

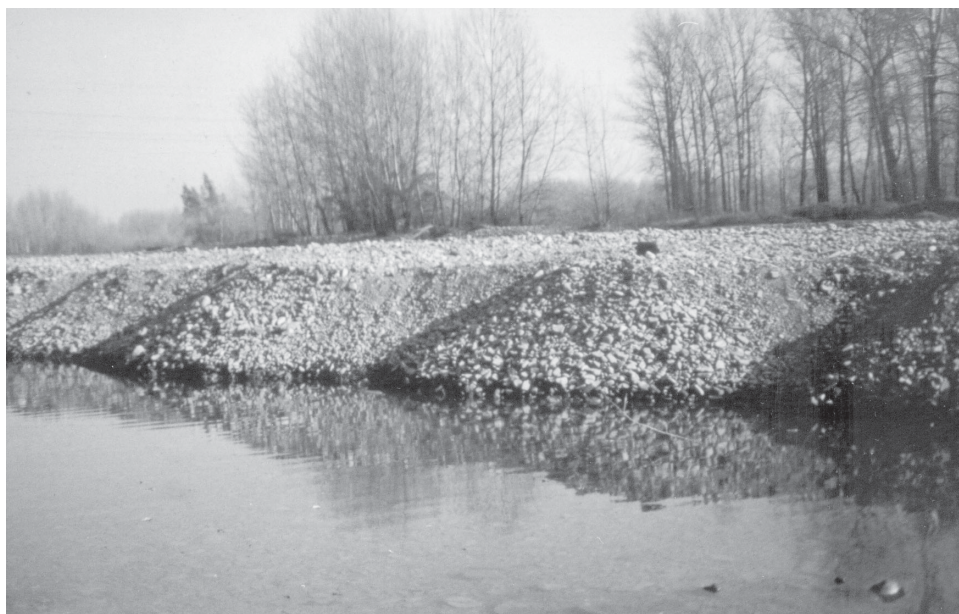
Fot. 2. Stożki przelewowe w Kobiernicach Dolnych osiągają grubość ponad 1,5 m

Photo 2. Over 1.5 m high overspill lobes in Kobiernice Dolne

Wydłużenie czasu trwania stanów powodziowych poniżej zapór prowadzi do powstania form, które w warunkach naturalnego kształtowania się stanu wód nie powstałyby. Należą do nich stożki i rynny awulsyjne. Formy takie zaobserwowano po powodzi w 1996 r. w dolinie Soły, 3 km poniżej zapory w Czańcu. Powstają one podczas przerzucania powodziowego nurtu poza poprzednie koryto. Tworzy się nowe koryto, a zasypywane jest dotychczasowe. Stożki takie zbudowane są ze żwirów u wylotu rynien ułożonych poprzecznie do przebiegu doliny (fot. 2). W przypadku stożków z Kobiernic, nie sama forma, lecz jej rozmiary, są ewenementem. Choć podobne formy występują często, to jednak ich

rozmiary są niewielkie. Najczęściej grubość stożków powstających w warunkach naturalnych nie przekracza 0,5 m. Stożki z Kobiernic miały grubość ponad 1,5 m, a ich powstanie było możliwe dzięki trwającemu wiele godzin jednakowo wysokiemu stanowi wody. Również materiał je budujący wskazywał na dużą i długotrwałą siłę transportową wód. Dominowały tam otoczaki o średnicach ponad 125 mm. Nienaturalny jest także skład mechaniczny żwirowisk poniżej zapór. Pozbawione są one najdrobniejszych frakcji wymytych w trakcie mniejszych wezbrań. W rezultacie żwirowe koryto Soły bezpośrednio poniżej zapory w Czańcu budują otoczaki największe, a krzywa uziarnienia wskazuje na nadmiernie wysoki udział frakcji najgrubszej.
